**АКТ**  
технического состояния объекта  
культурного наследия, выявленного  
объекта культурного наследия  
(здания, строения, сооружения)

24.11.2015 № 02-35/05

В результате осмотра объекта культурного наследия регионального значения «Поликлиника», 1936 г, расположенного по адресу: Алтайский край, г. Барнаул, просп. Калинина, 24, установлено следующее:

**«Поликлиника», 1936 г.**

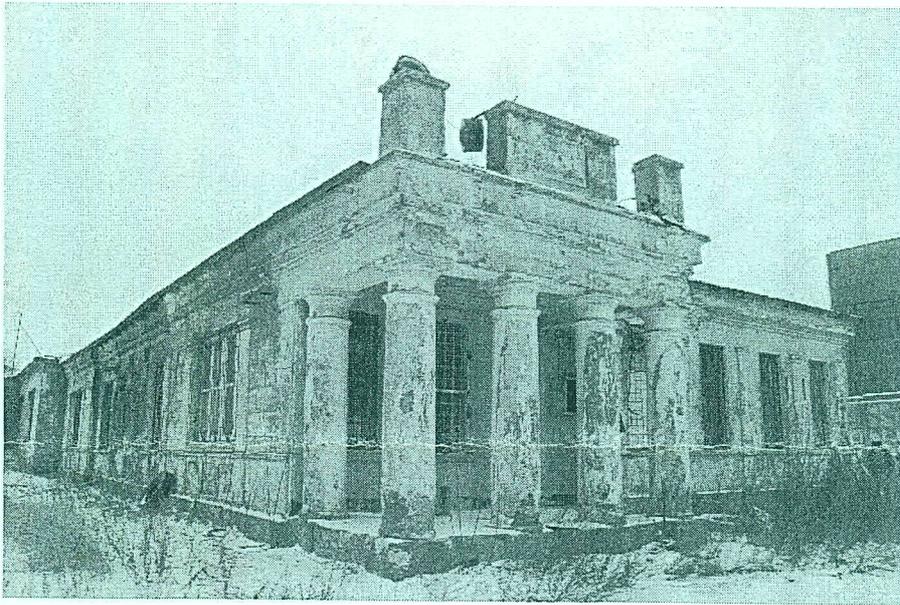
Фото 1 от 24.11.2015. Общий вид. Главный юго-восточный фасад и юго-западный фасад.

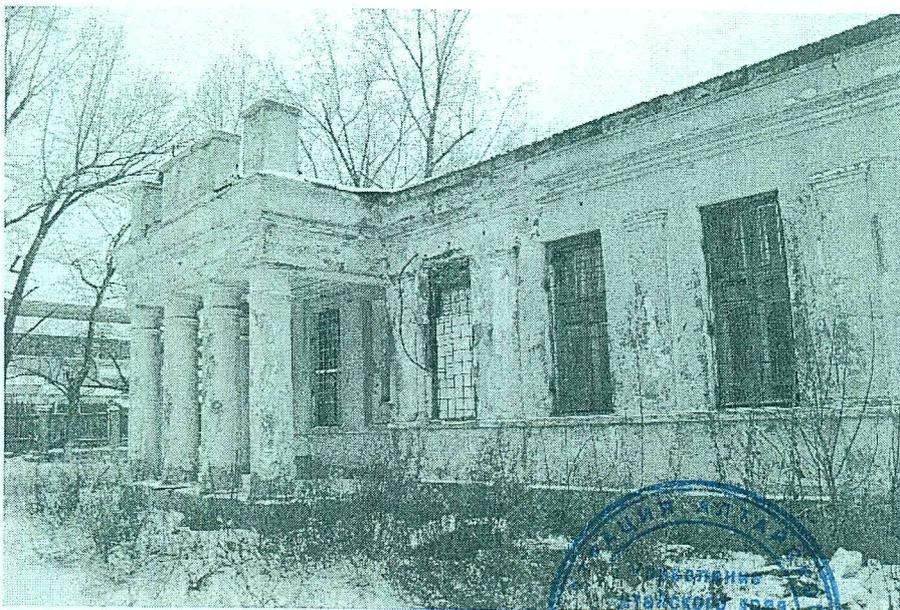
**2.7. Сад, парк, двор, малые архитектурные формы, ограда и ворота:** со стороны проспекта Калинина территория объекта культурного наследия отделена от проезжей части оградой устроенной по кирпичным оштукатуренным столбикам без окрасочного слоя. Со стороны дворовых фасадов смонтирован бетонный забор. Земельный участок объекта культурного наследия зарос сорной растительностью, захламлен предметами хозяйственной деятельности, твердых производственных и бытовых отходов (металлолом, стеклобой, строительный мусор, древесные остатки, мебель и др.)

Фото 2 от 24.11.2015. Главный юго-восточный фасад. Ограда по кирпичным оштукатуренным столбикам (задний план).

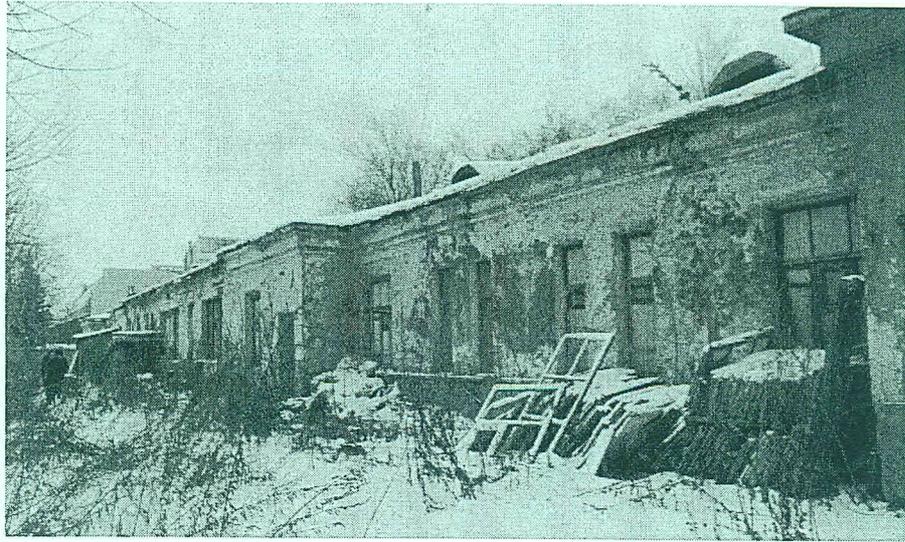
**в) стены:** кирпичные, оштукатурены и окрашены с добавлением цветного колера. По всем фасадам поверхность стен со следами многочисленных повреждений: глубокие трещины, а также массовое отслоение и обрушение штукатурного слоя, местами до оголения кирпичной кладки; обрушение наружной версты кирпичной кладки стен; окрасочный слой по всем фасадам здания поврежден полностью. Состояние наружных стен *неудовлетворительное, частично аварийное;*

Фото 2 от 24.11.2015. Северо-восточный фасад. Поверхность стен со следами многочисленных повреждений; трещины, а также массовое отслоение и обрушение штукатурного слоя, местами до оголения кирпичной кладки.

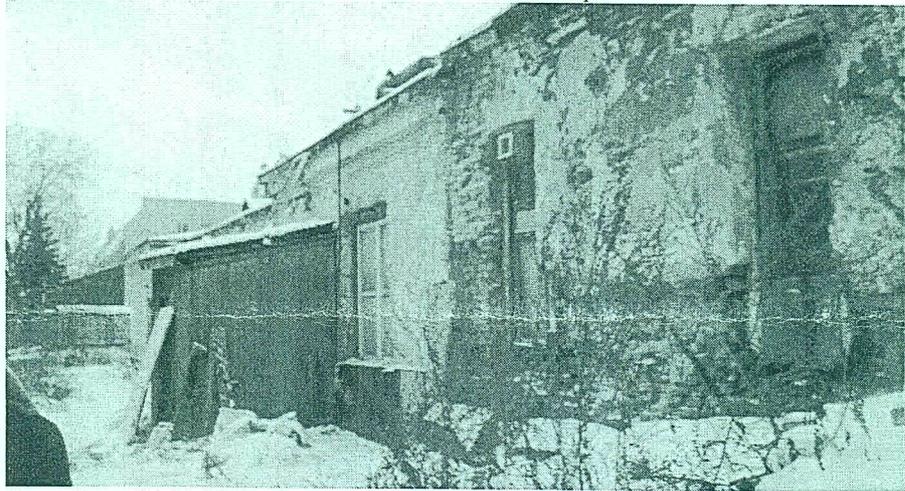
По всем фасадам стен многочисленны повреждения, трещины, а также массовое отслоение и обрушение штукатурного слоя, обрушение наружной версты кирпичной кладки стен; окрасочный слой декоративных элементов по всем фасадам здания поврежден полностью. Состояние декора – *неудовлетворительное*.

Фото 3 от 24.11.2015. Северо-восточный фасад. Поверхность стен со следами многочисленных повреждений: массовое отслоение и обрушение штукатурного слоя, до оголения кирпичной кладки; обрушение наружной версты кирпичной кладки стен; окрасочный слой здания поврежден полностью.

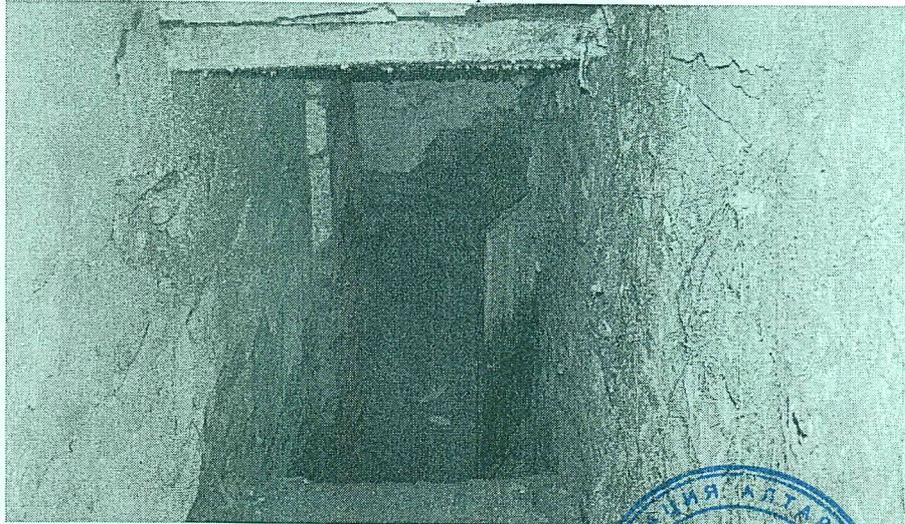
Фото 4 от 24.11.2015. Спуск в подвальные помещения, расположенный со стороны северо-восточного фасада. Поверхность стен со следами многочисленных повреждений: массовое обрушение штукатурного слоя, обрушение кирпичной кладки стен.

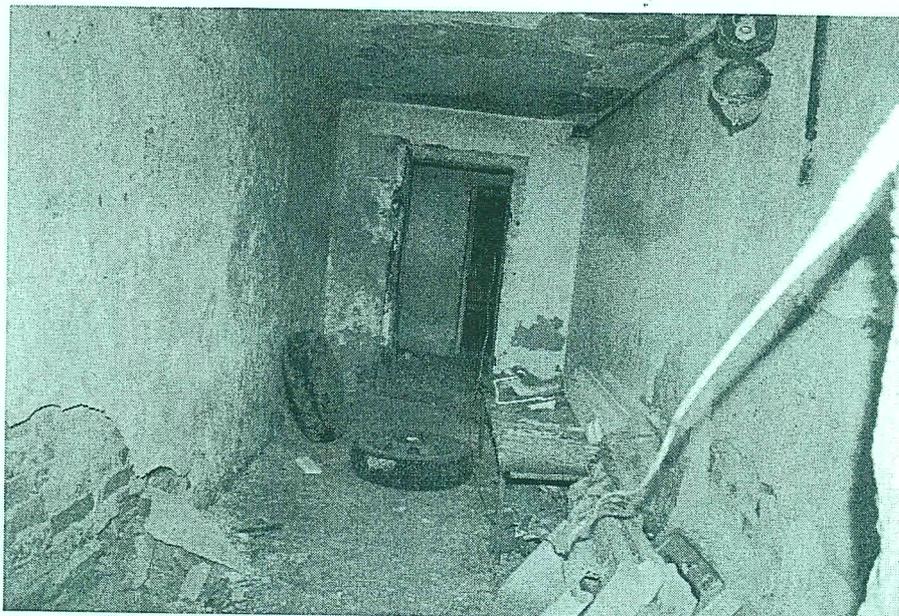
В подвале поверхность стен оштукатурена и окрашена известковым составом, на момент осмотра в помещениях наблюдается высокий влажностный режим, стены и перекрытия со следами увлажнения, поражены грибок. В отсутствие гидроизоляции подвала происходит постоянное замачивание стен фундамента. Состояние – *неудовлетворительное*.

Фото 5 от 24.11.2015. Фрагмент подвального помещения – обрушение и трещины в штукатурном слое. Помещения захламлены мусором.

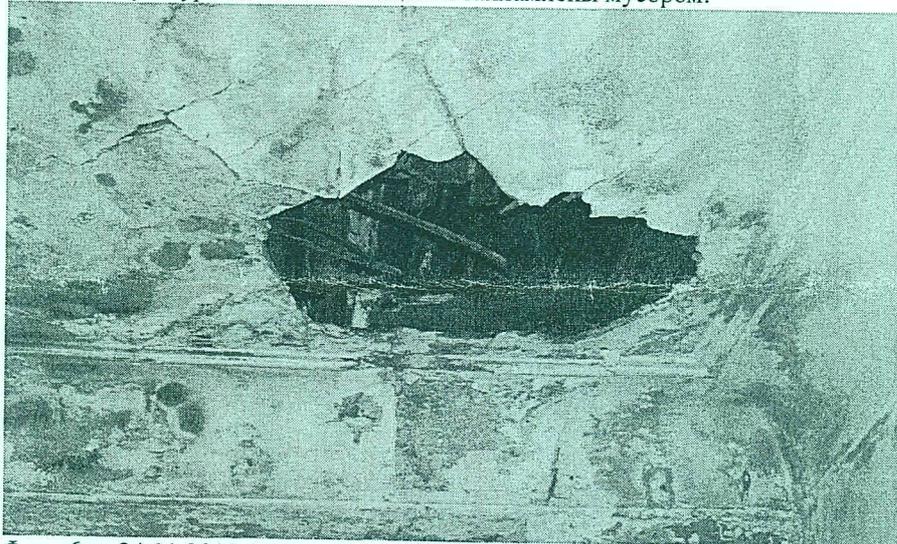
**б) перекрытия:** потолок оштукатурен и окрашен известковым составом, имеются следы намокания, происходит отпадение большими массивами отделочного штукатурного слоя до оголения дроби, поражение деревянных конструкций перекрытий гнилью, частичное нарушение целостности конструкции, сквозные отверстия (в части помещений зафиксированы обрушения перекрытий), состояние – *неудовлетворительное, частично аварийное;*

Фото 6 от 24.11.2015. В помещениях зафиксированы разрушения перекрытий и декоративных элементов: следы намокания, отпадение большими массивами штукатурного слоя до оголения дроби, поражение деревянных конструкций перекрытий гнилью, нарушение целостности конструкции перекрытий, сквозные отверстия (обрушения перекрытий).

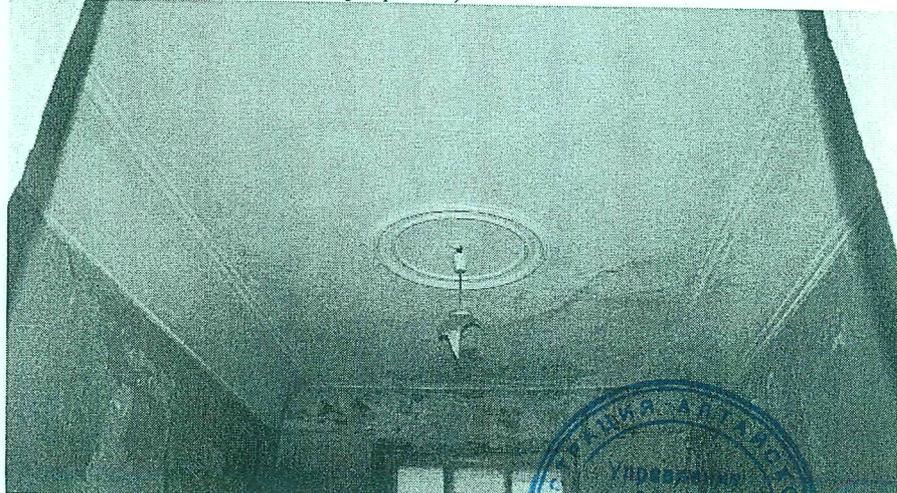
**ж) наличники, карнизы:** в части помещений по периметру потолков устроены тянутые штукатурные карнизы; окрашены известковым составом, имеются следы увлажнения, трещины, разрушение структуры декоративных элементов, состояние *неудовлетворительное;*

**и) лепные, скульптурные и прочие декоративные украшения:** в части помещений по центру потолков расположены круглые розетки тянутой формы, окрашены известковым составом, имеются следы загрязнения отделочного слоя, мелкие трещины, состояние декоративных элементов *неудовлетворительное;*

Фото 7 от 24.11.2015. В помещениях зафиксированы следы намокания и разрушения отделочного слоя перекрытий и декоративных элементов (карнизов и потолочных розеток).
