**АКТ**  
технического состояния объекта  
культурного наследия, выявленного  
объекта культурного наследия  
(здания, строения, сооружения)

24.11.2015 № 02-35/05

В результате осмотра объекта культурного наследия регионального значения «Поликлиника», 1936 г, расположенного по адресу: Алтайский край, г. Барнаул, просп. Калинина, 24, установлено следующее:

**«Поликлиника», 1936 г.**

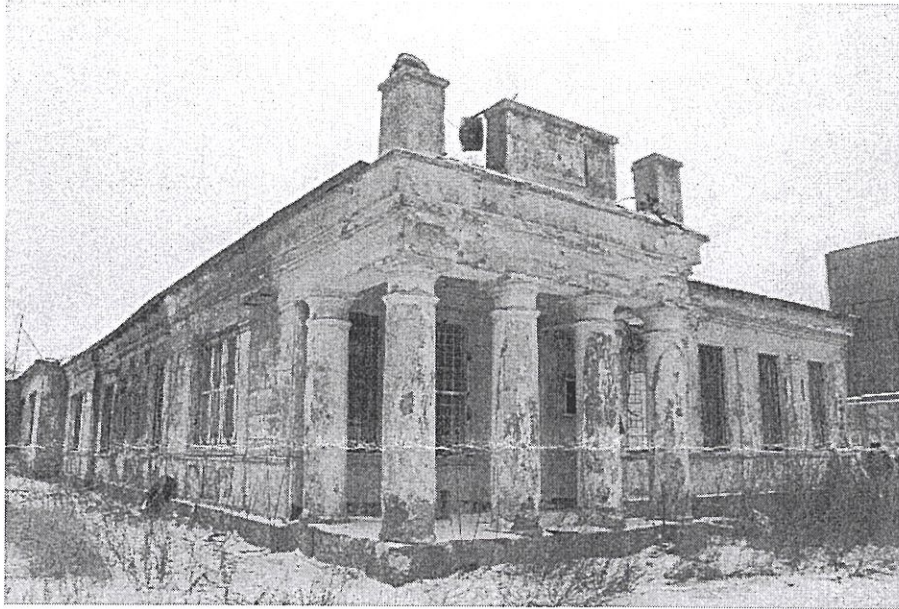
Фото 1 от 24.11.2015. Общий вид. Главный юго-восточный фасад и юго-западный фасад.

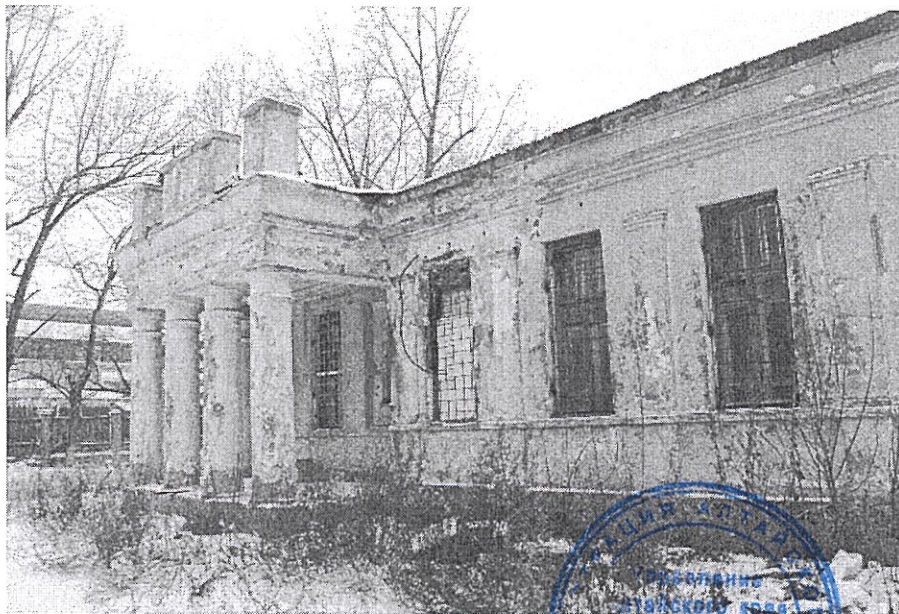
Фото 2 от 24.11.2015. Главный юго-восточный фасад. Ограда по кирпичным оштукатуренным столбикам (задний план).

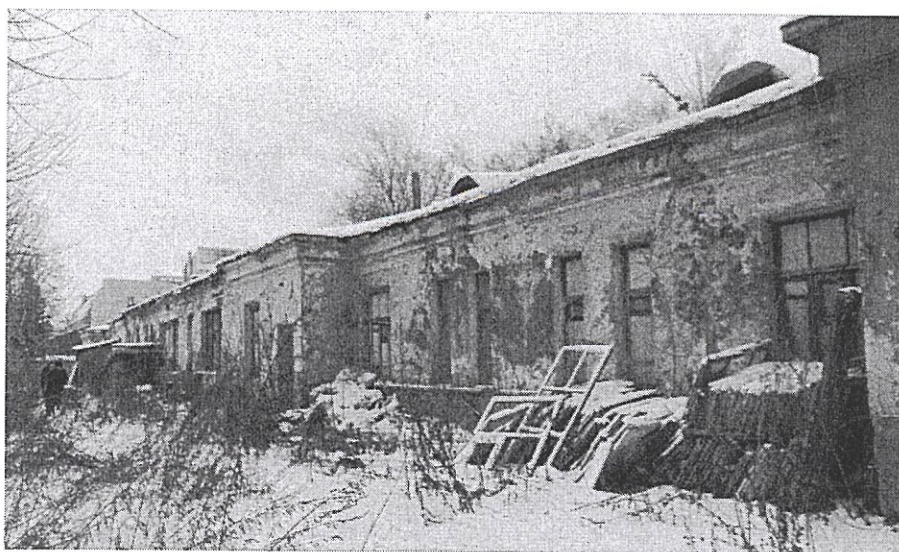
**в) стены:** кирпичные, оштукатурены и окрашены с добавлением цветного колера. По всем фасадам поверхность стен со следами многочисленных повреждений: глубокие трещины, а также массовое отслоение и обрушение штукатурного слоя, местами до оголения кирпичной кладки; обрушение наружной версты кирпичной кладки стен; окрасочный слой по всем фасадам здания поврежден полностью. Состояние наружных стен *неудовлетворительное, частично аварийное;*

Фото 2 от 24.11.2015. Северо-восточный фасад. Поверхность стен со следами многочисленных повреждений; трещины, а также массовое отслоение и обрушение штукатурного слоя, местами до оголения кирпичной кладки.

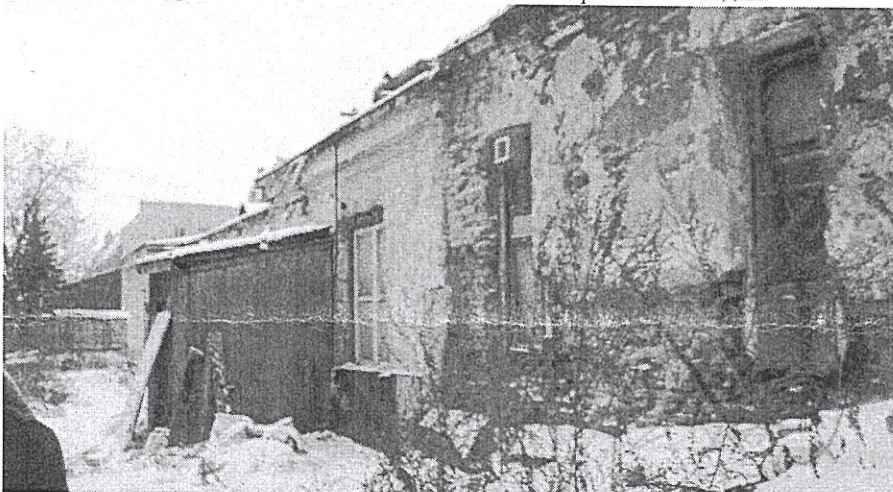
По всем фасадам стен многочисленны повреждения, трещины, а также массовое отслоение и обрушение штукатурного слоя, обрушение наружной версты кирпичной кладки стен; окрасочный слой декоративных элементов по всем фасадам здания поврежден полностью. Состояние декора – *неудовлетворительное*.

Фото 3 от 24.11.2015. Северо-восточный фасад. Поверхность стен со следами многочисленных повреждений: массовое отслоение и обрушение штукатурного слоя, до оголения кирпичной кладки; обрушение наружной версты кирпичной кладки стен; окрасочный слой здания поврежден полностью.

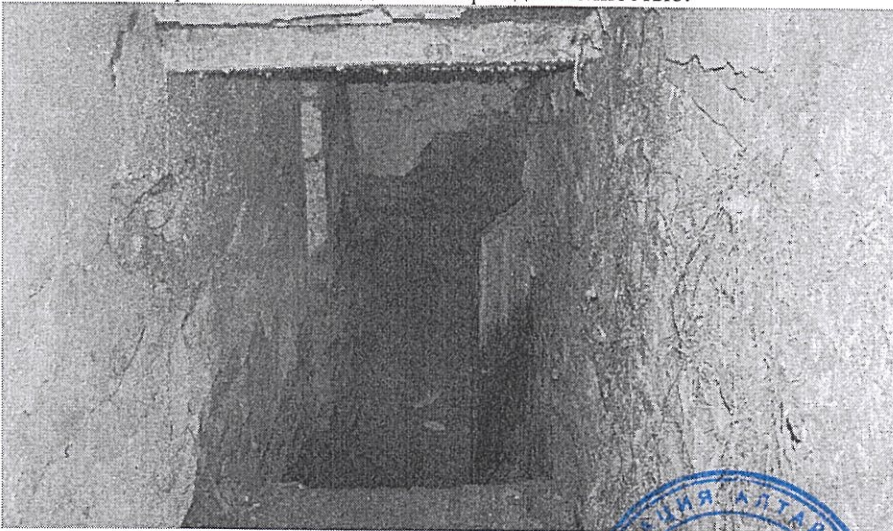
Фото 4 от 24.11.2015. Спуск в подвальные помещения, расположенный со стороны северо-восточного фасада. Поверхность стен со следами многочисленных повреждений: массовое обрушение штукатурного слоя, обрушение кирпичной кладки стен.

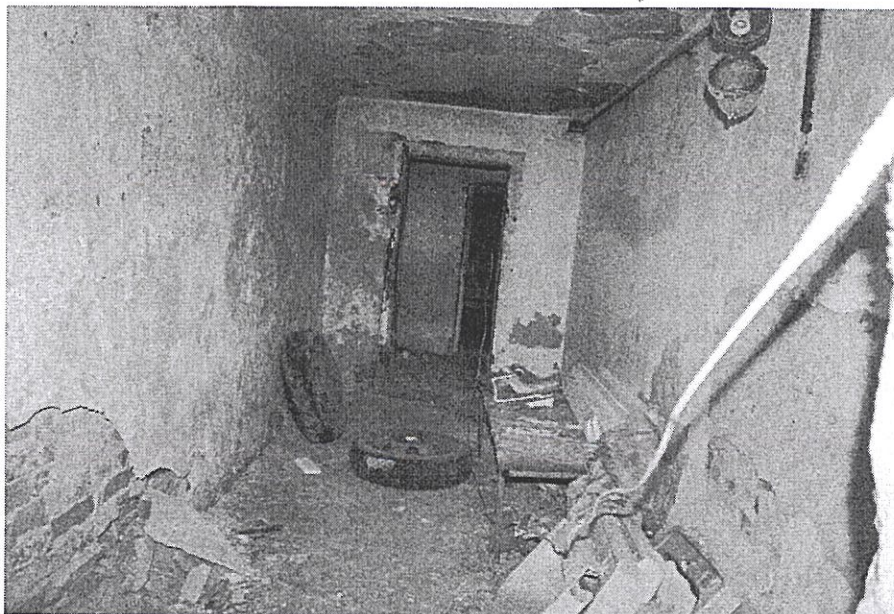
В подвале поверхность стен оштукатурена и окрашена известковым составом, на момент осмотра в помещениях наблюдается высокий влажностный режим, стены и перекрытия со следами увлажнения, поражены грибом. В отсутствие гидроизоляции подвала происходит постоянное замачивание стен фундамента. Состояние – *неудовлетворительное*.

Фото 5 от 24.11.2015. Фрагмент подвального помещения – обрушение и трещины в штукатурном слое. Помещения захламлены мусором.

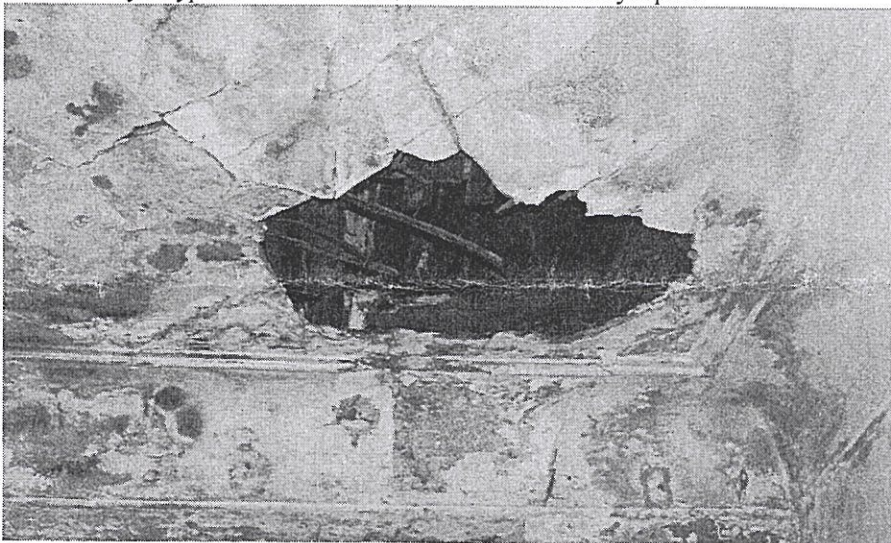
**б) перекрытия:** потолок оштукатурен и окрашен известковым составом, имеются следы намокания, происходит отпадение большими массивами отделочного штукатурного слоя до оголения дроби, поражение деревянных конструкций перекрытий гнилью, частичное нарушение целостности конструкции, сквозные отверстия (в части помещений зафиксированы обрушения перекрытий), состояние – *неудовлетворительное, частично аварийное;*

Фото 6 от 24.11.2015. В помещениях зафиксированы разрушения перекрытий и декоративных элементов: следы намокания, отпадение большими массивами штукатурного слоя до оголения дрени, поражение деревянных конструкций перекрытий гнилью, нарушение целостности конструкции перекрытий, сквозные отверстия (обрушения перекрытий).

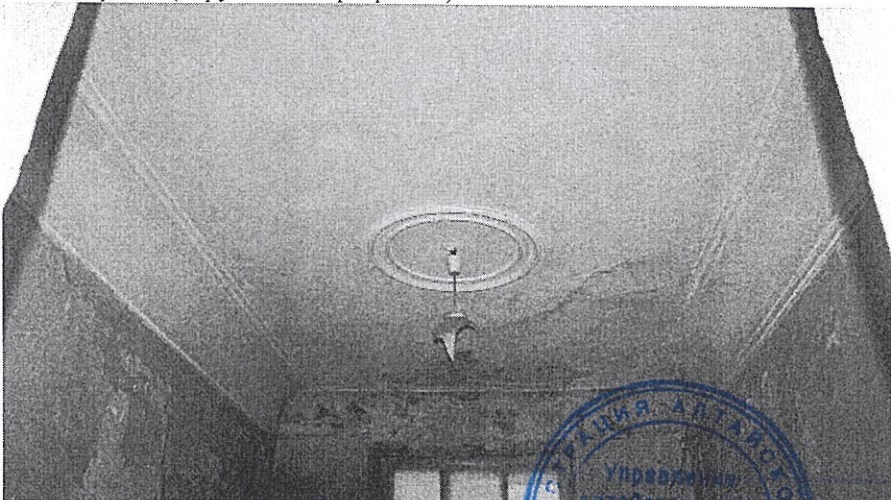
**ж) наличники, карнизы:** в части помещений по периметру потолков устроены тянутые штукатурные карнизы; окрашены известковым составом, имеются следы увлажнения, трещины, разрушение структуры декоративных элементов, состояние *неудовлетворительное;*

**и) лепные, скульптурные и прочие декоративные украшения:** в части помещений по центру потолков расположены круглые розетки тянутой формы, окрашены известковым составом, имеются следы загрязнения отделочного слоя, мелкие трещины, состояние декоративных элементов *неудовлетворительное;*

Фото 7 от 24.11.2015. В помещениях зафиксированы следы намокания и разрушения отделочного слоя перекрытий и декоративных элементов (карнизов и потолочных розеток).
